**ПАСПОРТ ДОСТУПНОСТИ
объекта социальной инфраструктуры (ОСИ)
№ 3.**

1.1 Наименование (вид) объекта: здание филиала бюджетного учреждения Ханты-Мансийского автономного округа – Югры «Кондинский районный комплексный центр социального обслуживания населения» в п. Мулымья.

АКТ ОБСЛЕДОВАНИЯ объекта социальной инфраструктуры К ПАСПОРТУ ДОСТУПНОСТИ ОСИ № 3

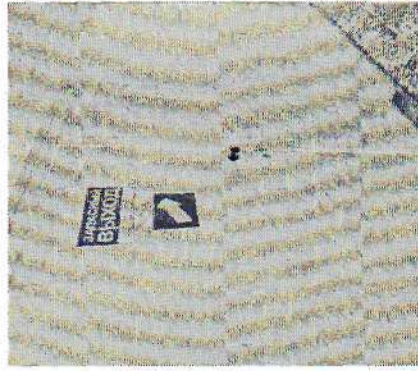
<p>-не обозначены пути эвакуации для инвалидов с нарушениями зрения</p> <p>-поверхность пандуса требует ремонта</p> <p>-отсутствует навес над площадкой перед дверью эвакуационного выхода для МПН</p>	К, О, С, Г, У	<p>рельефных знаков и символов, а также рельефно-точечного шрифта Брайля</p> <p>-разместить на стенах путей эвакуации тактильные знаки контрастного цвета, указывающие направление к эвакуационному выходу</p> <p>-установить над входной площадкой навес с водоотводом</p> <p>Произвести ремонт пандуса:</p> <p>-привести в нормативное состояние поверхность</p> <p>-поверхность пандуса должна быть нескользящей, выделенной цветом или текстурой контрастной относительно прилегающей территории</p> <p>-в верхнем и нижнем окончаниях пандуса следует предусмотреть свободные зоны размером не менее 1,5х1,5 м.</p> <p>-установить над площадкой перед дверью эвакуационного выхода</p>	-ремонт

3.6	Пути эвакуации (в т.ч. зоны безопасности)	есть	нст	28, 29, 30, 31, 32, 33
